DOSSIER DE DIAGNOSTIC TECHNIQUE

Référence : 002B3009467
A communiquer pour toute correspondance
Réalisé le : 22/06/2020
Référence mandataire : B3002922

Ensemble Immobilier
16 Rue Pierre Joigneaux
21200 BEAUNE

Rapport de repérage des matériaux et produits de la liste A et B contenant de l'amiante à intégrer au Dossier Technique Amiante (DTA)

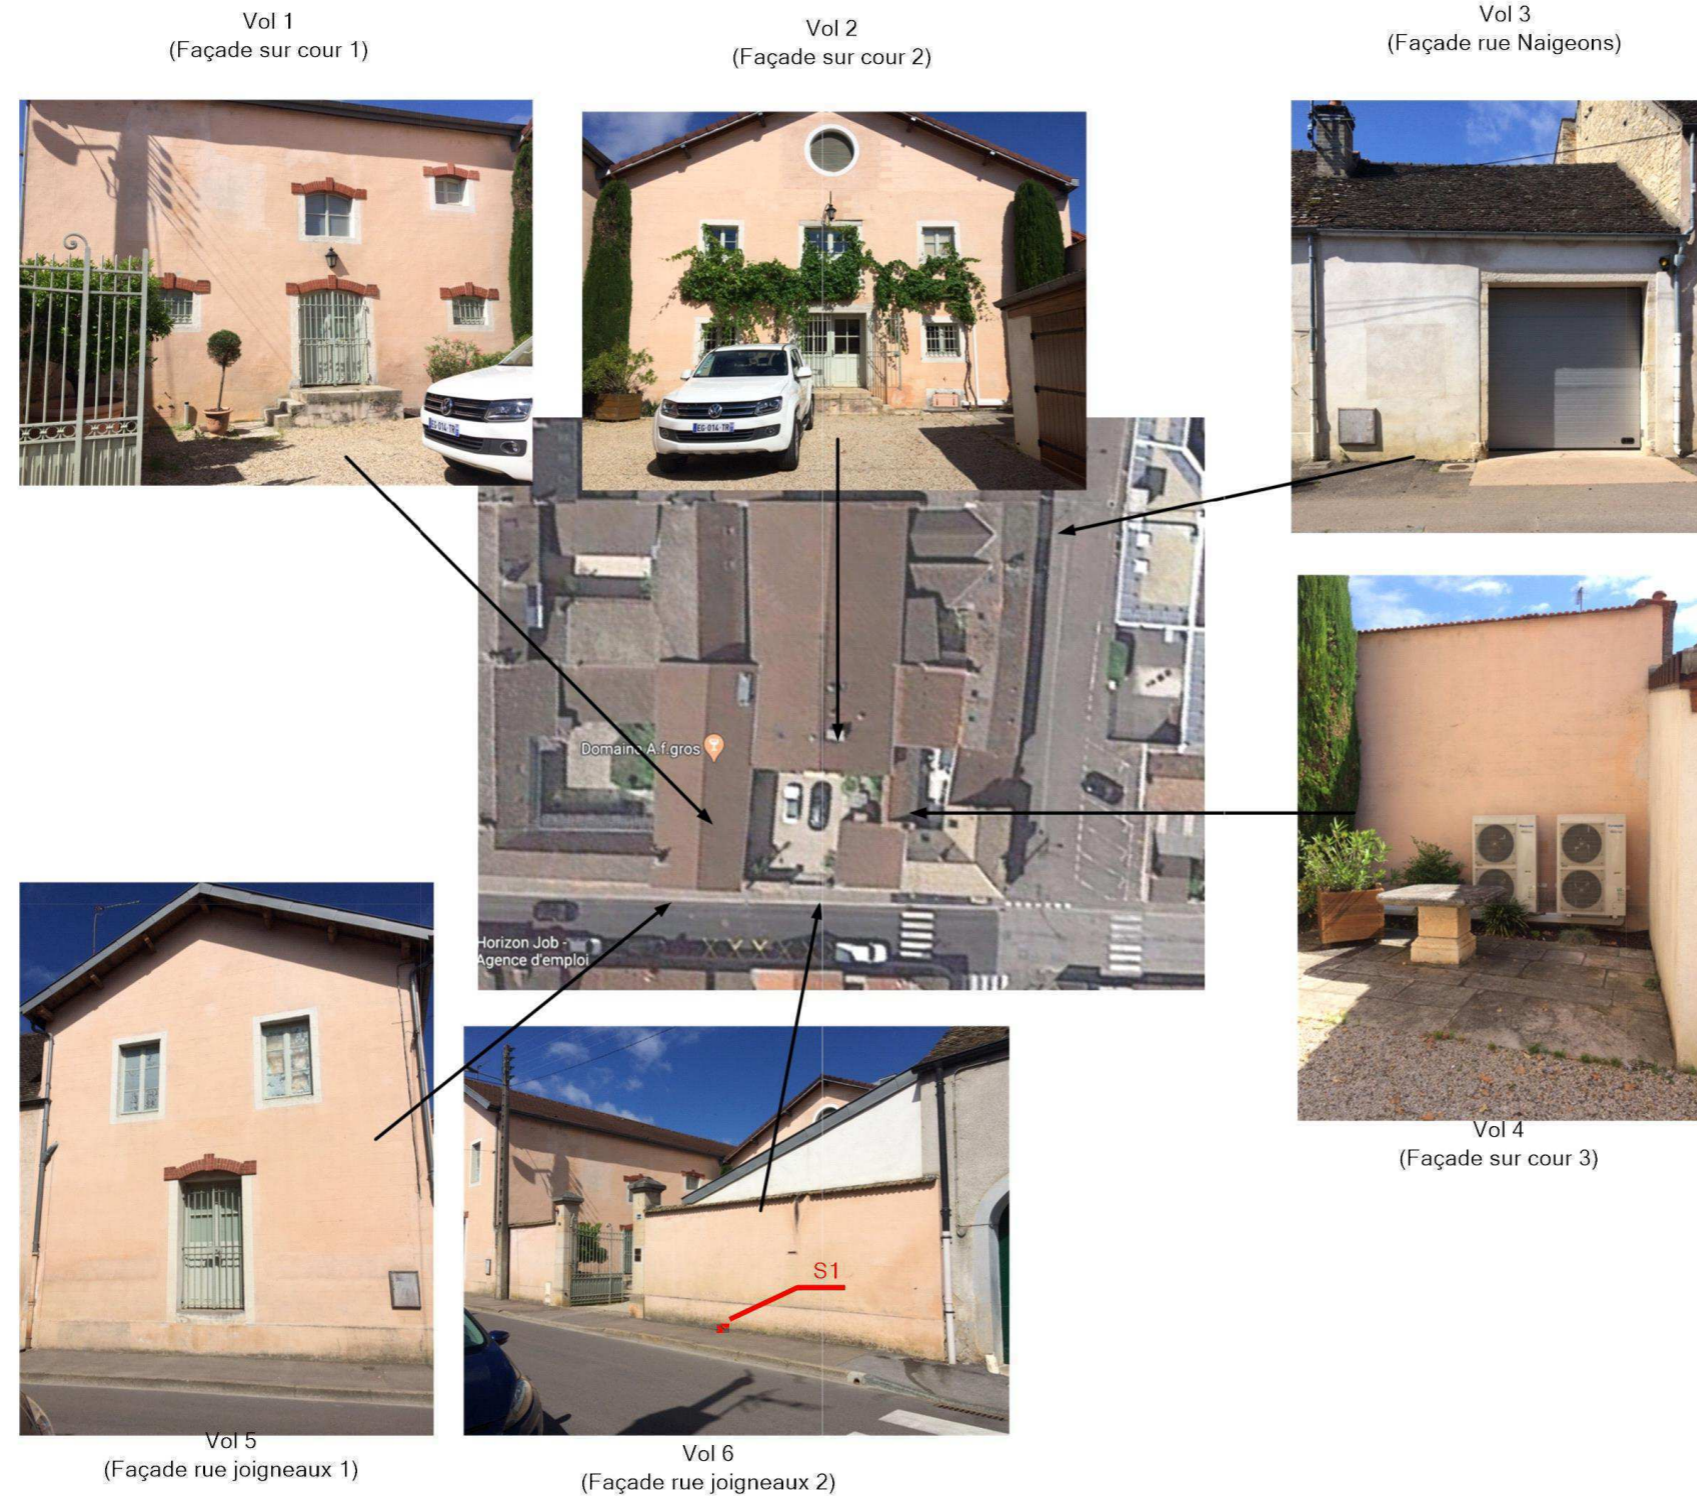
FAÇADES - MPCA CONDUITS, CANALISATIONS ET ÉQUIPEMENTS

S1: Conduit en fibres-ciment

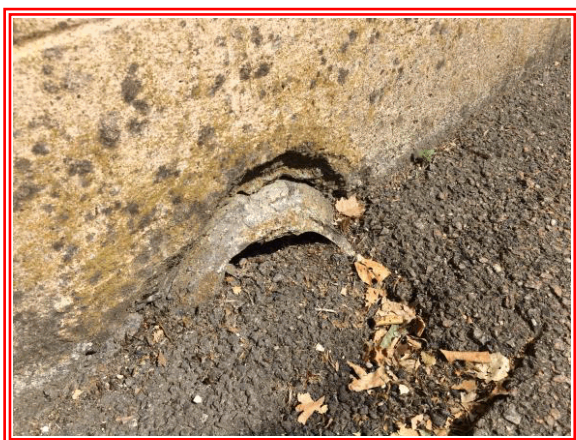
Localisation	Matériau	Après analyse	Etat de conservation
Vol 6 (Façade rue joigneaux 2)	Conduit en fibres-ciment	Positif sur jugement personnel	EP

Référence	Localisation	Action
002B3009467 n°1 - 2 (S1)	Façades - Vol 6 (Façade rue joigneaux 2)	Présence sur décision de l'opérateur de repérage
002B3009467 n°1 - 2 (S2)	Niveau 1 - Vol 28 (Grenier 2)	Absence : pas d'amiante par nature
002B3009467 n°1 - 2 (S3)	Niveau 1 - Vol 26 (Salle de dégustation)	Absence : pas d'amiante par nature
002B3009467 n°1 - 2 (S4)	Niveau 1 - Vol 23 (Mezzanine)	Absence : pas d'amiante par nature
002B3009467 n°1 - 2 (S5)	Niveau 1 - Vol 24 (Dégagement)	Absence : pas d'amiante par nature
002B3009467 n°1 - 2 (S6)	Niveau 1 - Vol 27 (Sanit 2)	Absence : pas d'amiante par nature
002B3009467 n°1 - 2 (S8)	Niveau 1 - Vol 24 (Dégagement)	Absence : pas d'amiante par nature
002B3009467 n°1 - 2 (S7)	Niveau 2 - Vol 29 (Chaufferie)	Absence : pas d'amiante par nature

Résultat : Evaluation périodique
Commentaire :

- a) Contrôler périodiquement que l'état de dégradation des matériaux et produits concernés ne s'aggrave pas et, le cas échéant, que leur protection demeure en bon état de conservation ;
- b) Rechercher, le cas échéant, les causes de dégradation et prendre les mesures appropriées pour les supprimer.

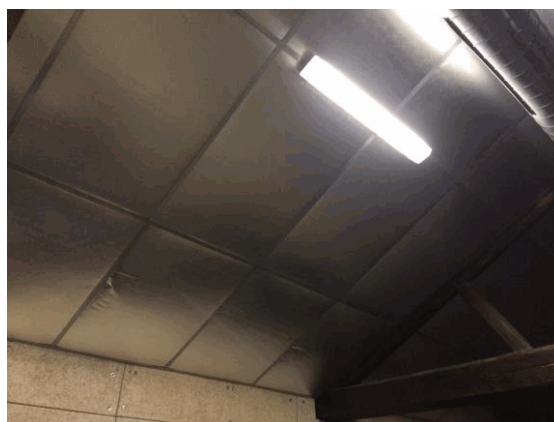
002B3009467 n°1 - 2 (S2)

Vol 28 (Grenier 2)	Plafond et faux-plafonds	Faux plafonds	Panneaux et plaques	A	S2						Materiau ne contenant pas d'amiante par natureElément récent / Année 2007	
--------------------	--------------------------	---------------	---------------------	---	----	--	--	--	--	--	---	--

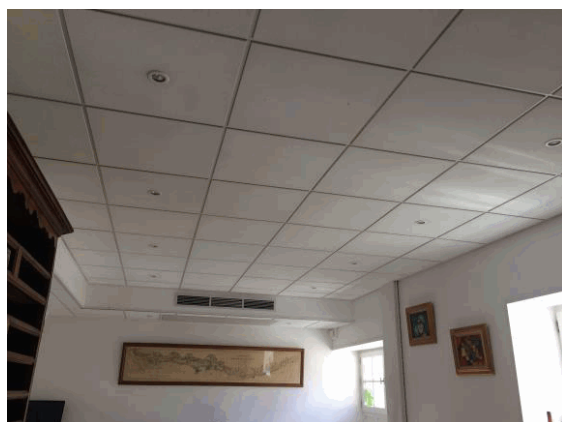
002B3009467 n°1 - 2 (S3)

Vol 26 (Salle de dégustation)	Plafond et faux-plafonds	Faux plafonds	Panneaux et plaques	A	S3		Materiu ne contenant pas d'amiante par natureElément récent / Année 2007
Vol 23 (Mezzanine)	Plafond et faux-plafonds	Faux plafonds	Panneaux et plaques	A	S4		Materiu ne contenant pas d'amiante par natureElément récent / Année 2007
Vol 24 (Dégagement)	Plafond et faux-plafonds	Faux plafonds	Panneaux et plaques	A	S5		Materiu ne contenant pas d'amiante par natureElément récent / Année 2007
Vol 27 (Sanit 2)	Plafond et faux-plafonds	Faux plafonds	Panneaux et plaques	A	S6		Materiu ne contenant pas d'amiante par natureElément récent / Année 2007
Vol 24 (Dégagement)	Plafond et faux-plafonds	Faux plafonds	Panneaux et plaques	A	S8	Montée d'escalier	Materiu ne contenant pas d'amiante par natureElément récent / Année 2007
Vol 25 (Stockage 2)							Néant* Absence
