N° de dossier GCA : 877510

Date de l'enquête : 04/08/2023

I. Informations générales

N° : 12 Voie : RUE PIERRE JOIGNEAUX

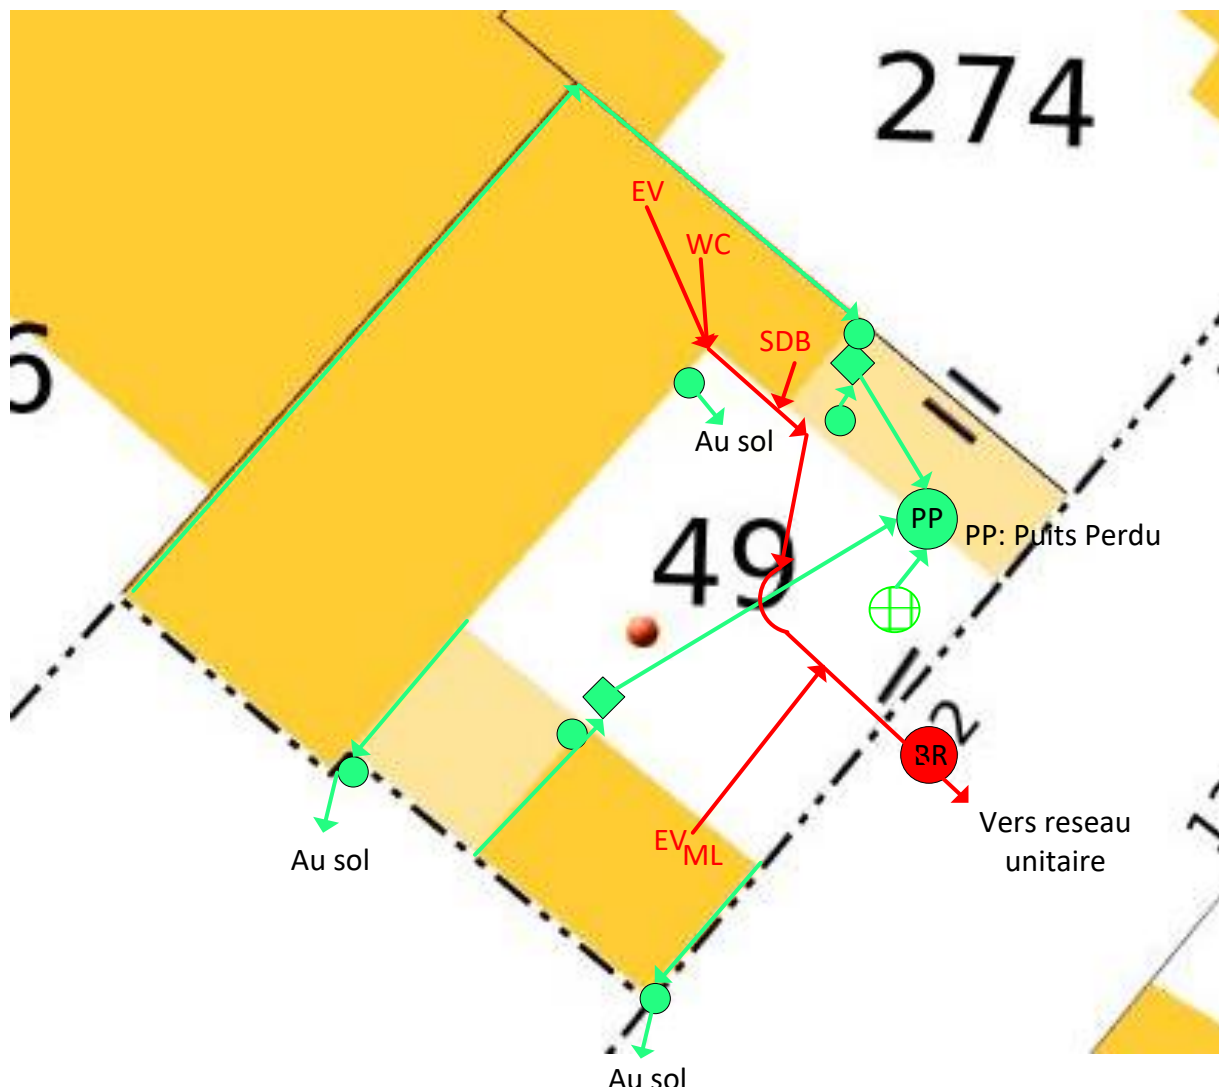
SCHEMA DE L'INSTALLATION

Réalisation d'un croquis de l'installation :	<input checked="" type="checkbox"/> oui	<input type="checkbox"/> non
Méthode de contrôle :	<input checked="" type="checkbox"/> colorants	<input checked="" type="checkbox"/> fumigène <input checked="" type="checkbox"/> visuel <input type="checkbox"/> sonore
Toutes les pièces de la propriété ont-elles été accessibles :	<input checked="" type="checkbox"/> oui	<input type="checkbox"/> non <input type="checkbox"/> ne sait pas <input type="checkbox"/> contrôle partiel
Si non, lesquelles :		
Autres observations :		
Ce croquis ne peut être exhaustif et ne peut remplacer les plans en possession du propriétaire de l'habitation. Les données indiquées correspondent à celles communiquées par le propriétaire ou déduites à partir d'éléments visibles sur place.

Ce schéma de principe ne garantit pas l'emplacement précis des ouvrages et des canalisations

Recommandations :
- Une installation d'assainissement devrait disposer d'un clapet anti reflux sur le branchement des eaux usées (et/ou) des eaux pluviales conformément à l'article N° 44 du règlement du service sanitaire départemental.
Ce dispositif implanté dans les règles de l'art et entretenu de manière régulière permet d'éviter les retours d'effluents liés à une éventuelle mise en charge du réseau d'assainissement.
Le maître d'ouvrage des réseaux d'assainissement et son exploitant ne sauraient être tenus pour responsables des conséquences d'une mise en charge des collecteurs publics en cas d'absence ou de mauvais fonctionnement de cet équipement.
Délai de travaux : 0 mois
Commentaires :
