RAPPORT DE L'ÉTAT DE L'INSTALLATION INTÉRIEURE DE GAZ

<ul style="list-style-type: none"> ● Localisation du ou des bâtiments Type de bâtiment : <input type="checkbox"/> appartement <input checked="" type="checkbox"/> maison individuelle	Désignation et situation du ou des lots de copropriété : Adresse : 1 place de l'Europe 21630 POMMARD
Nature du gaz distribué : <input type="checkbox"/> GN <input checked="" type="checkbox"/> GPL <input type="checkbox"/> Air propane ou butané	Numéro de Lot : NC Réf. Cadastre : NC Date du Permis de construire : 1900
Distributeur de gaz : Non Communiqué (donneur d'ordre absent)	
Installation alimentée en gaz : <input checked="" type="checkbox"/> OUI <input type="checkbox"/> NON	
Rapport n° : 12544DOMAINE PATRICK CLEMENCET GAZ

Rapport n° : 12544DOMAINE PATRICK CLEMENCET GAZ

Rapport de mission de repérage des matériaux et produits contenant de l'amiante pour l'établissement du constat établi à l'occasion de la vente d'un immeuble bâti

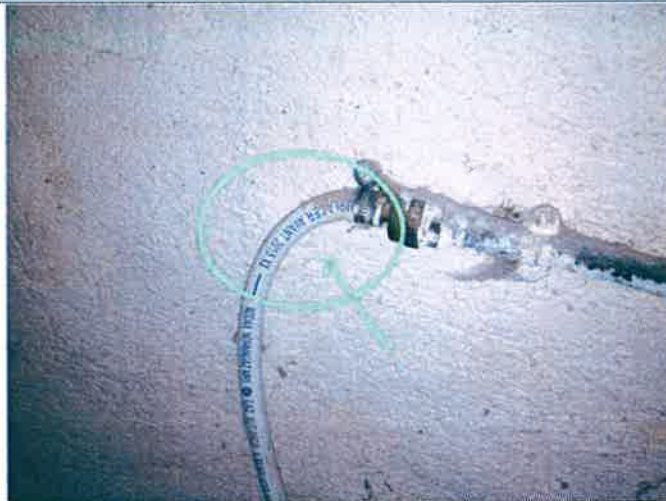
Point de contrôle N° 14

A1 La date limite d'utilisation du tuyau d'alimentation n'est pas lisible ou est dépassée

Point de contrôle N° (3)	A1 ⁽⁴⁾ , A2 ⁽⁵⁾ , DGI ⁽⁶⁾ ou 32c ⁽⁷⁾	Libellé des anomalies	Recommandations
Risques Encourus			
14	A1	La date limite d'utilisation du tuyau d'alimentation n'est pas lisible ou est dépassée	Remplacer le tuyeau d'alimentation
<p>— Fuite de gaz consécutive à l'emploi de tubes souples ou tuyaux flexibles non appropriés ; — Fuite de gaz à travers un tube souple ou un tuyau flexible en mauvais état (par exemple : fissures, craquelures)</p>

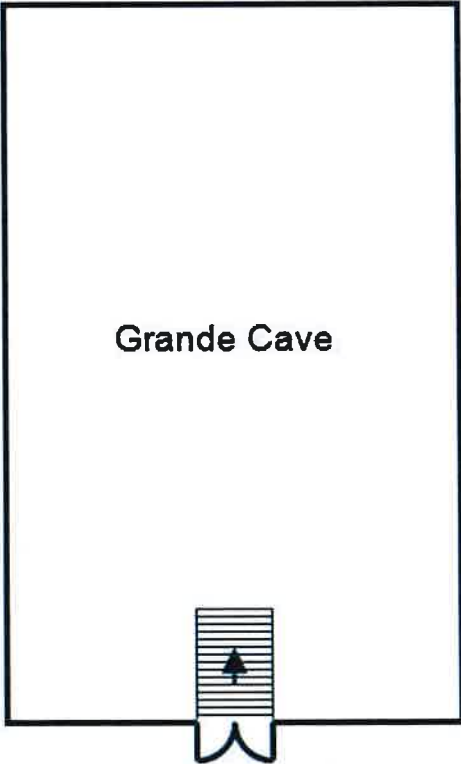
PLANCHE DE REPERAGE USUEL			
N° dossier :	12544DOMAINE PATRICK CLEMENCET		
N° planche :	4/5	Version :	0
		Type :	Croquis
Adresse de l'immeuble :	1 place de l'Europe 21630 POMMARD		
Origine du plan :	Cabinet de diagnostics		Bâtiment – Niveau :
			CAVE

Grande Cave

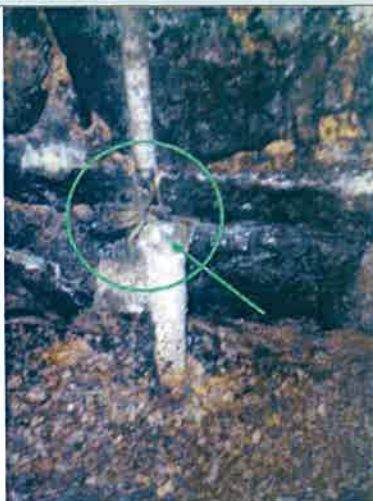
Point de contrôle N° B.3.3.5 b1)

Description : La section du CONDUCTEUR PRINCIPAL DE PROTECTION est insuffisante.

Observation(s) : Consulter un installateur électricien qualifié.

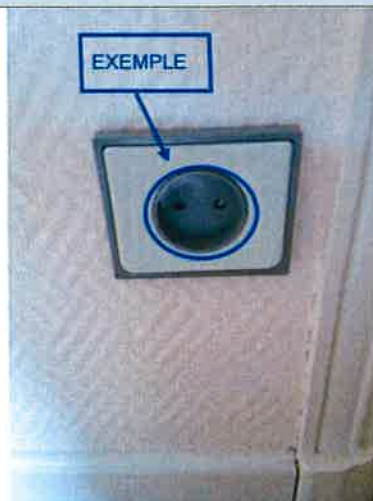
Point de contrôle N° B.3.3.6 a1)

Description : Au moins un socle de prise de courant ne comporte pas de broche de terre., La désignation du ou des volumes localisant l'anomalie concernée est donnée à titre d'exemple : il est conseillé de se rapprocher d'un électricien, afin de mettre en sécurité tout ou partie de l'installation

Observation(s) : (Anomalie compensée par le point de contrôle B.3.3.6.1)

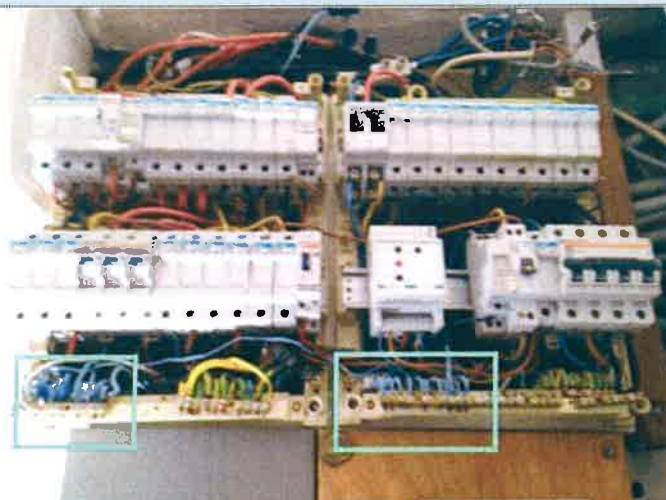
Point de contrôle N° B.4.3 c)

<u>Description :</u>	Plusieurs CIRCUITS disposent d'un CONDUCTEUR NEUTRE commun dont les CONDUCTEURS ne sont pas correctement protégés contre les surintensités.
<u>Observation(s)</u>	Consulter un installateur électricien qualifié.
